بررسی اثرات نامنظمی قطع سیستم باربر جانبی بر رفتار لرزه‌ای سازه‌های فولادی در

خرابی پیش رونده

سینا رضایی^۱، سامان فتحی کوچه طلا^۲، علی ناصری^۳

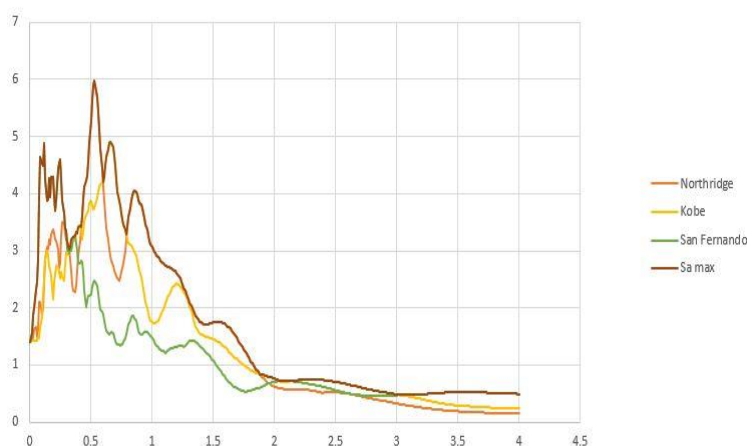
شکل ۵. طیف پاسخ حداکثر ۳ شتاب نگاشت ترکیبی با میرایی ۵٪

باتوجه به توضیحات داده شده در خصوص مقیاس کردن شتاب نگاشت ها مطابق با استاندارد ۲۸۰۰ ایران، ضریب مقیاس هر رکورد بصورت ضریبی از شتاب ثقل در جدول شماره ۳ ارائه شده است. در شکل شماره ۵ طیف پاسخ حداکثر ۳ شتاب نگاشت ترکیبی نشان داده شده است. جهت استفاده کردن از این ضرایب در نرم افزار، مقادیر بدست آمده را بر حداکثر مقدار مطلق PGA تقسیم و در g ضرب می کنیم.

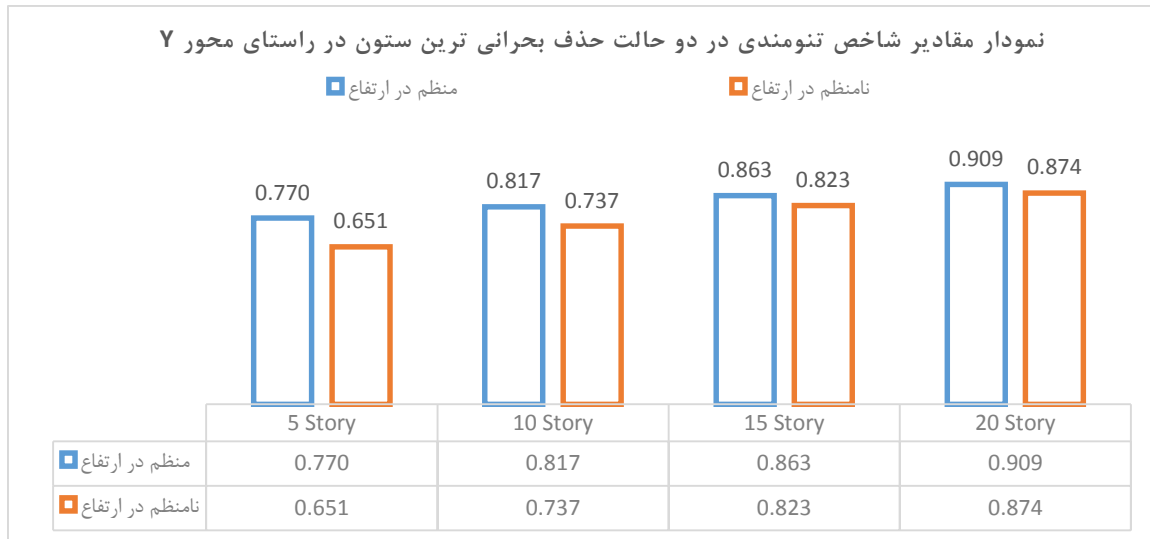
الف) نمودار مقادیر شاخص تنومندی در بحرانی ترین حالت حذف ستون در راستای محور X

ب) نمودار مقادیر شاخص تنومندی در بحرانی ترین حالت حذف ستون در راستای محور Y

شکل ۸. نمودار مقادیر شاخص تنومندی در بحرانی ترین حالت حذف ستون

در شکل شماره ۸ نمودار مقادیر شاخص تنومندی در بحرانی ترین حالت حذف ستون نمایش داده شده است. در شکل شماره ۹ نمودارهای درصد کاهش مقاومت سازه در برابر خرابی پیش رونده در بحرانی ترین حالت حذف ستون نشان داده شده است.
